RESOLUCIÓN RECTORAL N° 1064-R-UNICA-2026

UNIVERSIDAD NACIONAL "SAN LUIS GONZAGA"
COMISION DE EVALUACION DE DAÑOS POST-SISMO
DE FECHA 19 DE MAYO DEL 2026
Resolución Rectoral N°969-R-UNICA-2026

INFORME DE INSPECCIÓN OCULAR DE DAÑOS A EDIFICACIONES DE LA UNIVERSIDAD NACIONAL SAN LUIS GONZAGA DE ICA.

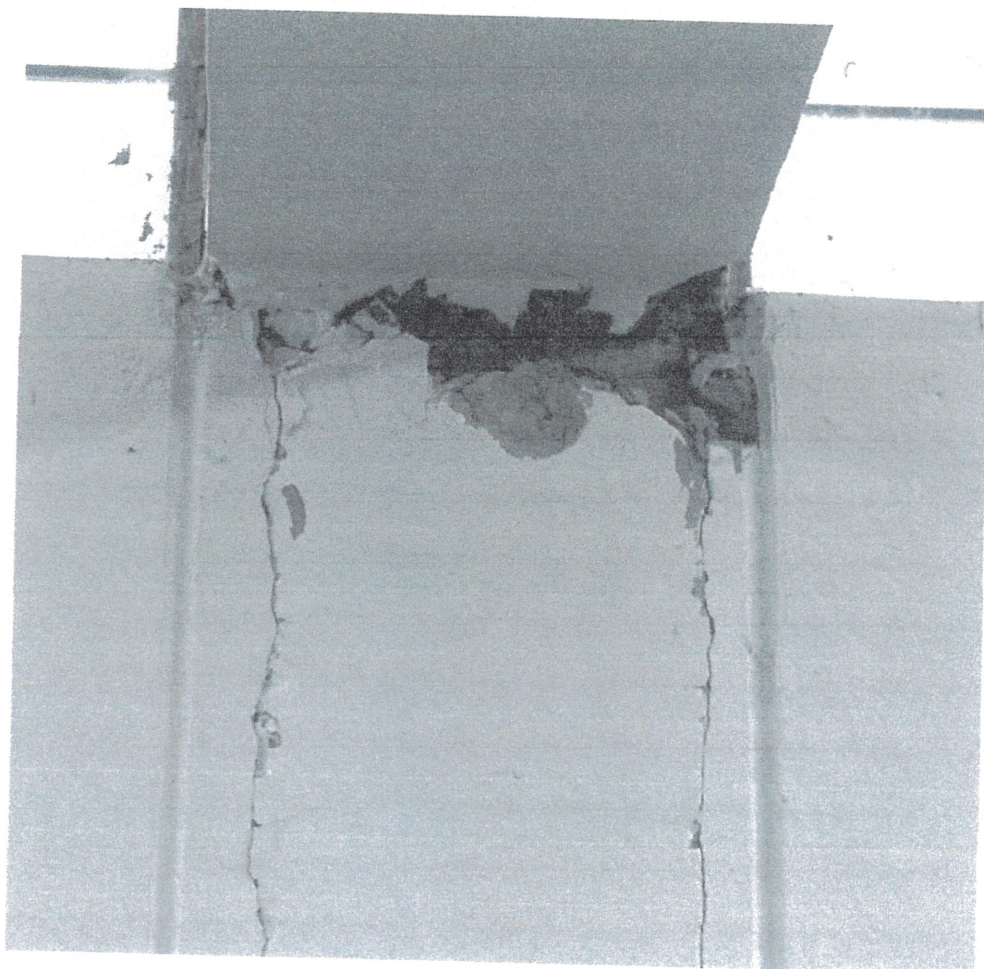
Foto 01: La pérdida de recubrimiento y las grietas verticales evidencian posibles deformaciones diferenciales y concentración de esfuerzos sísmicos que podrían haber superado la capacidad local del elemento. La presencia de grietas verticales continuas sugiere pérdida de rigidez y posible afectación de la capacidad resistente del elemento. Falla en junta fría en unión viga – columna.

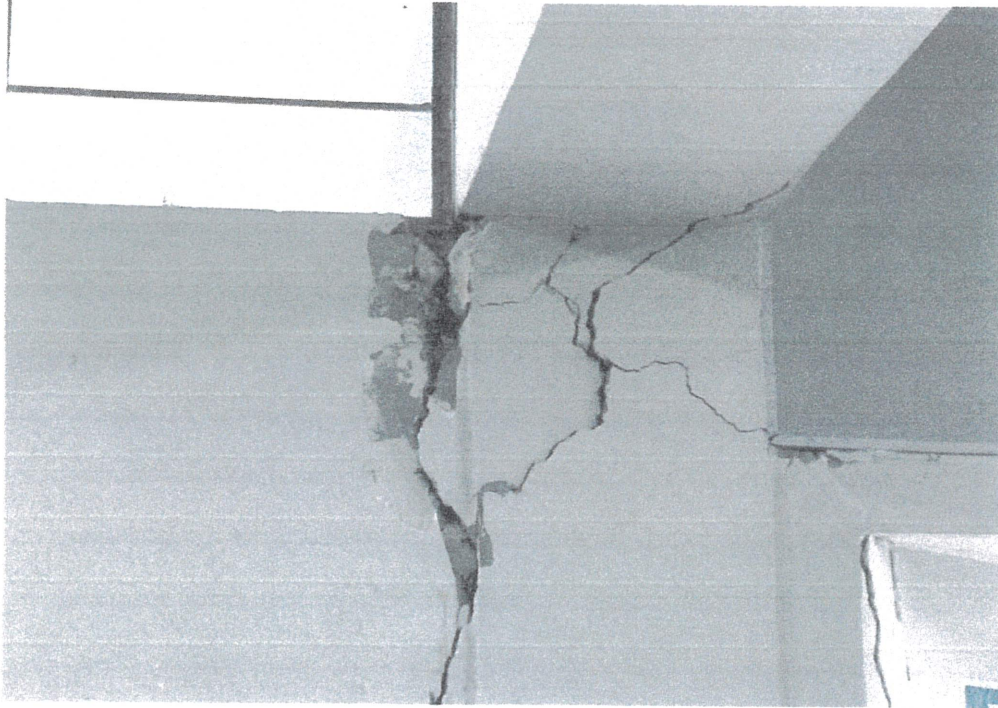
Foto 02: Posible falla en columna al no haber una dimensión adecuada de la junta de separación entre el muro y la columna.

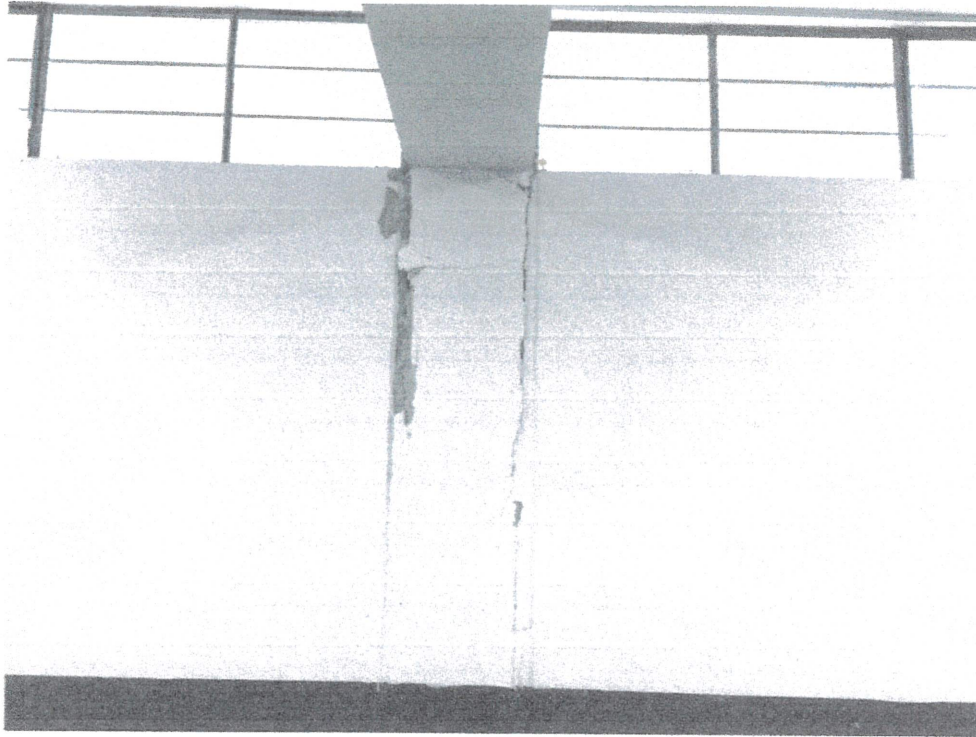
Foto 03: Falla en las juntas de construcción en los muros con la columna, no existe adecuada separación de la junta de los muros con las columnas.

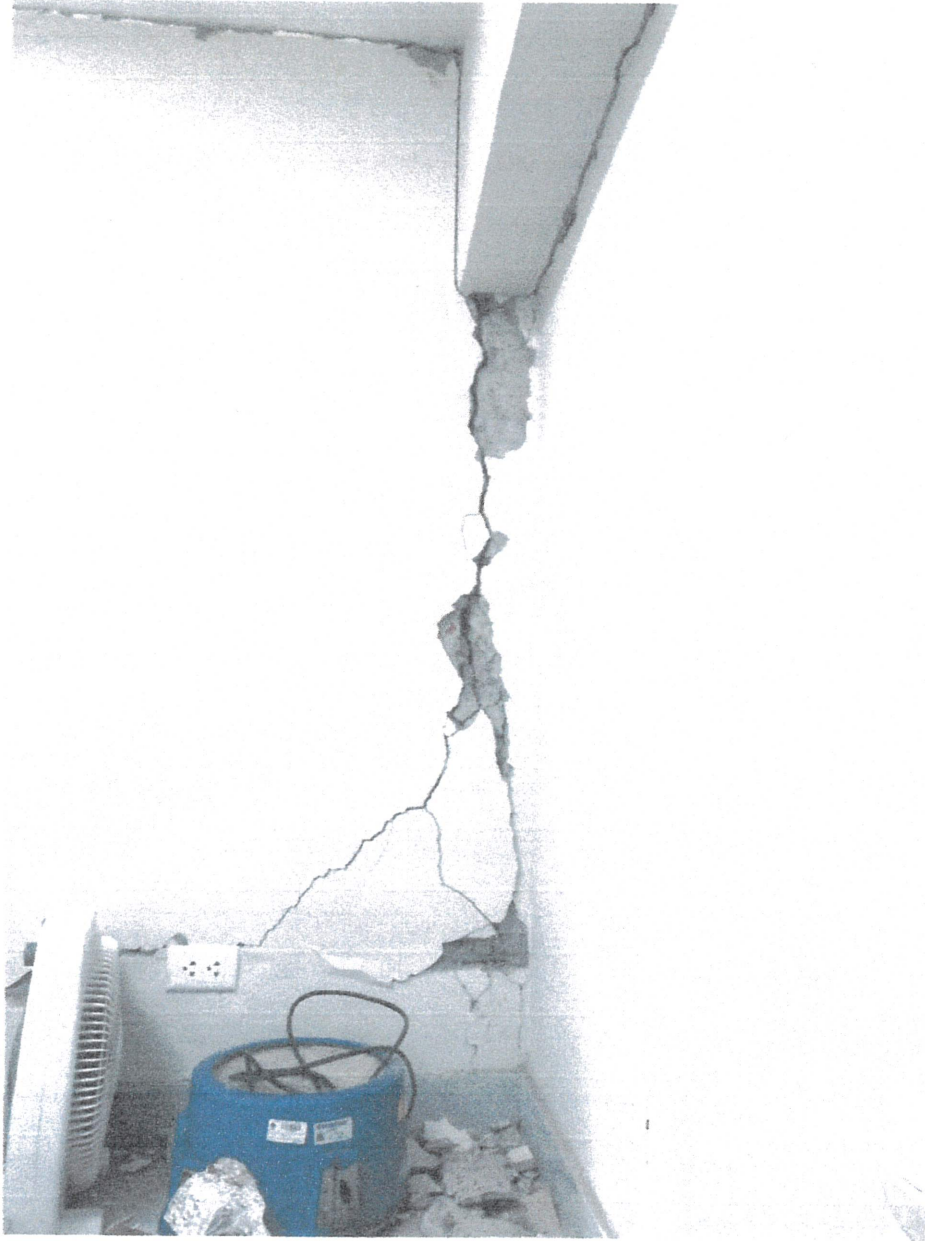
Foto 04: Durante la inspección ocular se identificó una fisura severa de trayectoria predominantemente vertical ubicada en la esquina de un ambiente, coincidente con el encuentro entre elementos estructurales de concreto armado y muro de albañilería. Asimismo, se observó desprendimiento importante del recubrimiento y tarrajeo, acompañado de fisuras secundarias diagonales y horizontales que se propagan hacia la parte inferior del muro

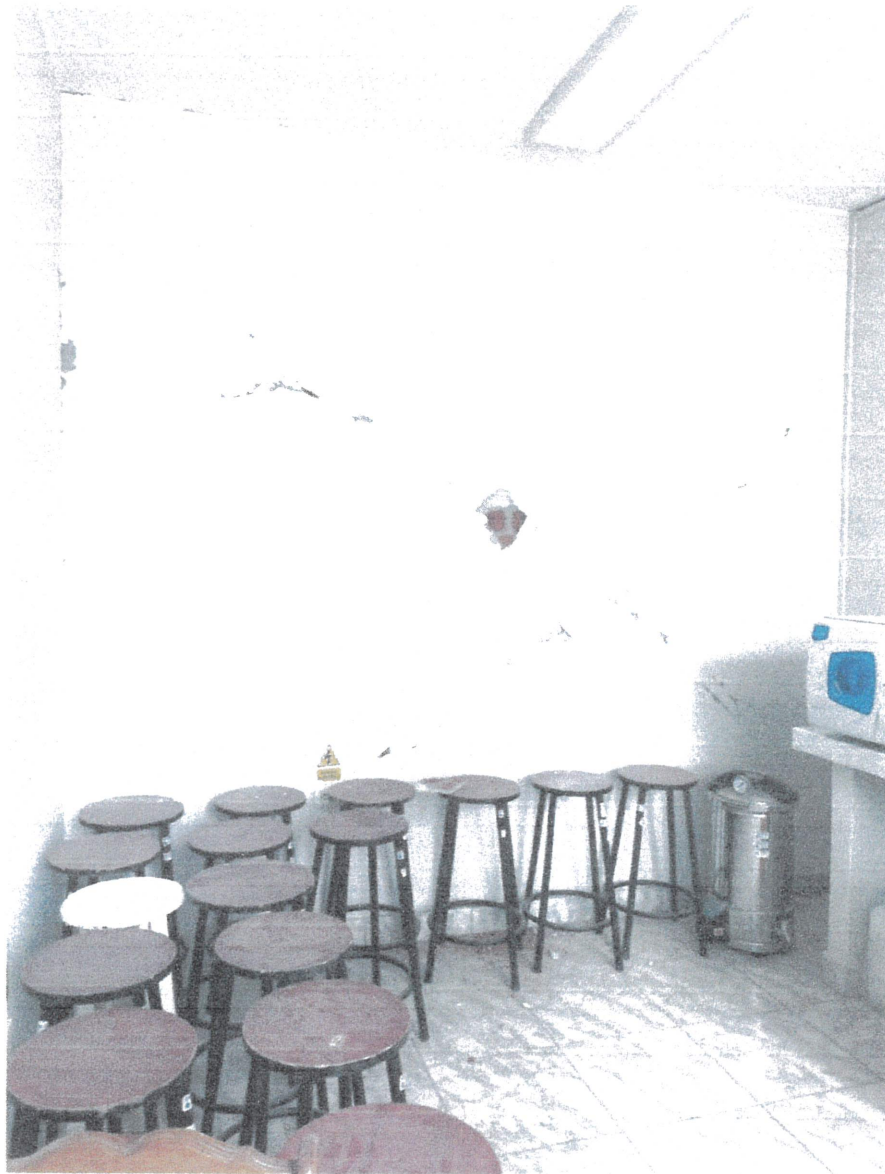
Foto 05: Presencia de fallas en los muros de albañilería (esfuerzo cortante – forma de X) debido a la fuerza sísmica en dirección del eje principal del muro (falla x tracción diagonal)

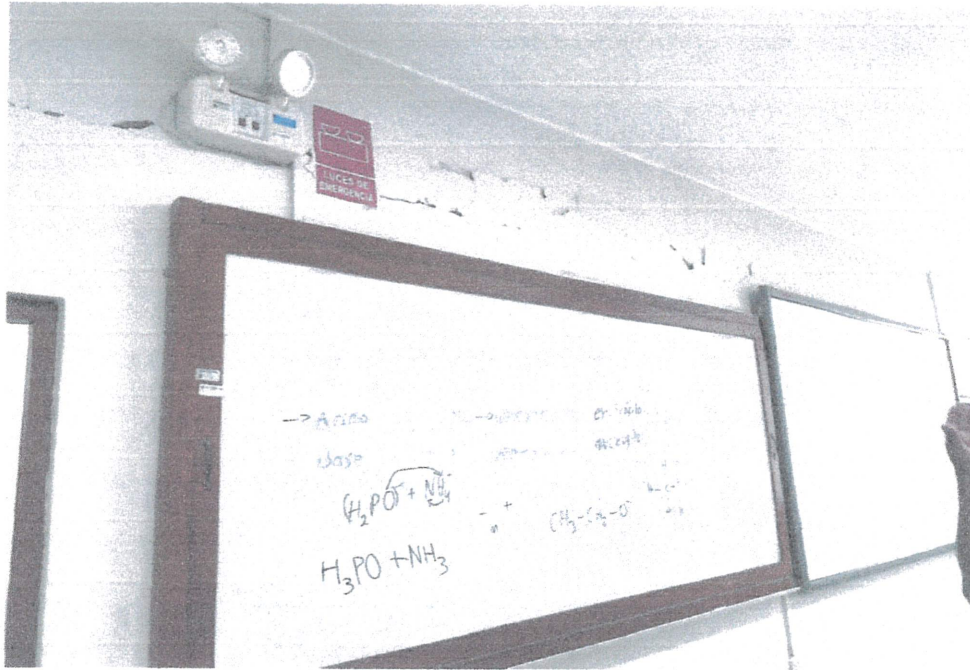
Foto 06: Presencia de fallas en la junta fría de los muros de albañilería con la viga principal.

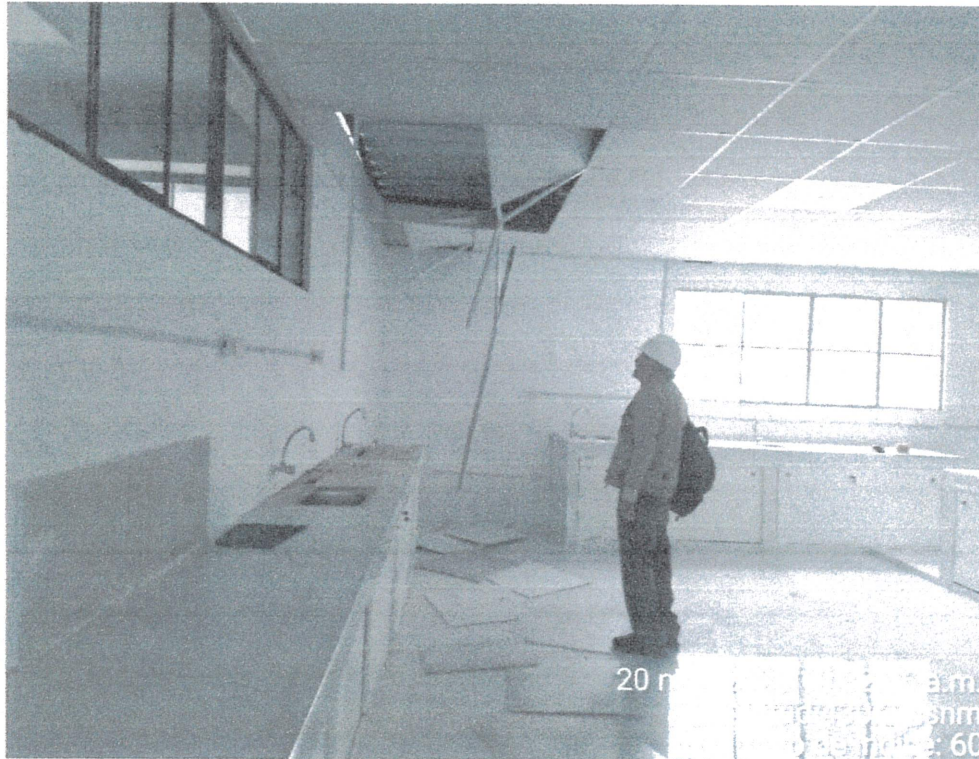
Foto 07: Baldosa de cielo raso se desprendieron de rieles y anclajes.

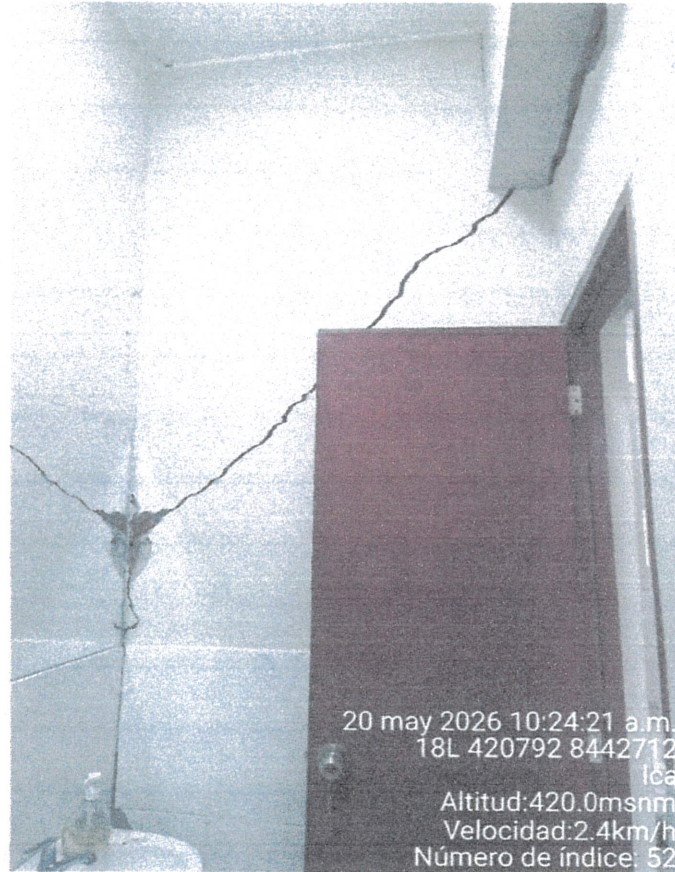
Foto 08: Presencia de fallas en los muros de albañilería (esfuerzo cortante – forma de X) debido a la fuerza sísmica en dirección del eje principal del muro (falla x tracción diagonal)

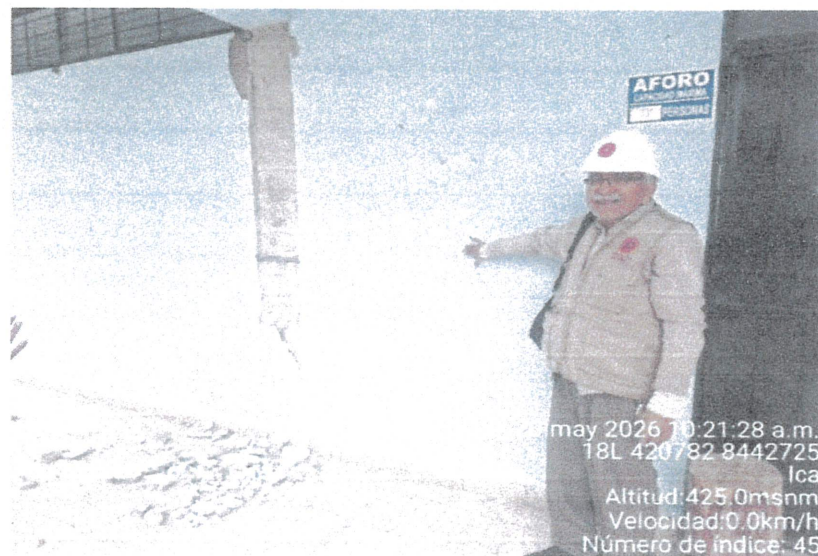
Foto 09: Despedimiento del tarrajeo de la columna por salta de adherencia y falla en el muro de ladrillo.

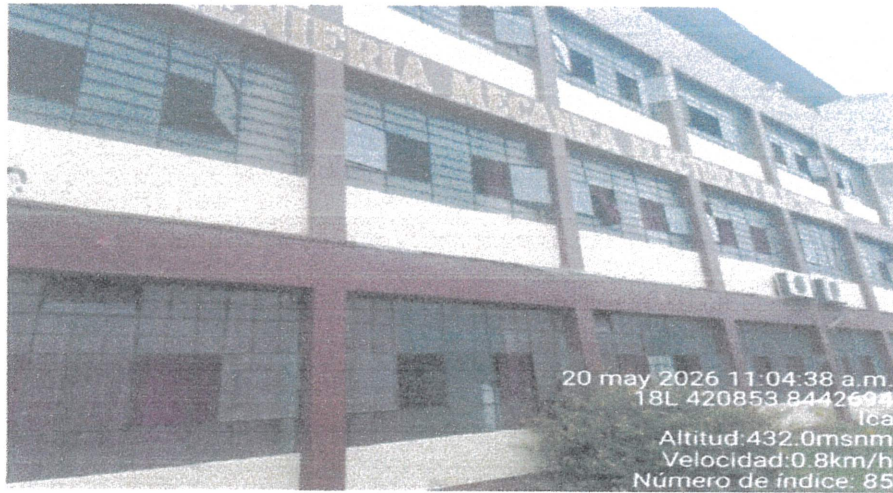
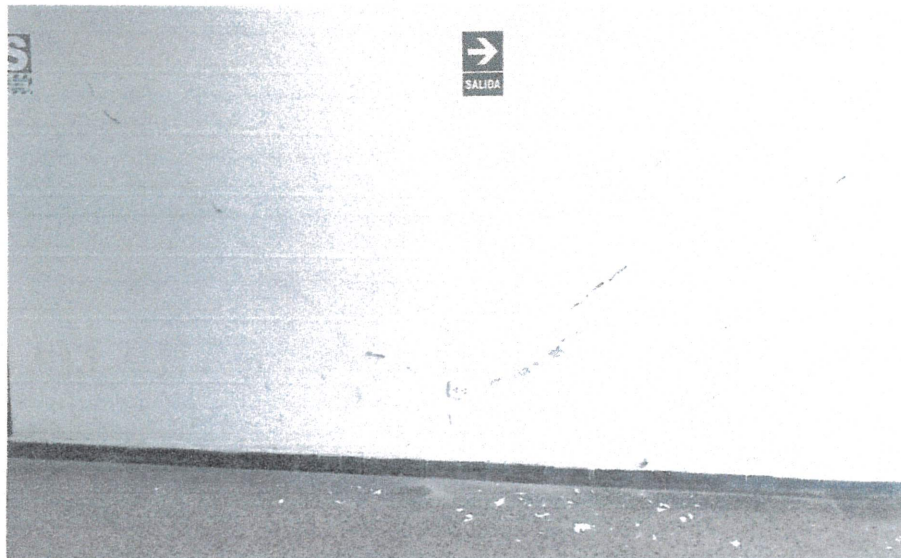
Foto 10: Presencia de fisuras en los muros de albañilería (esfuerzo cortante – forma de X)

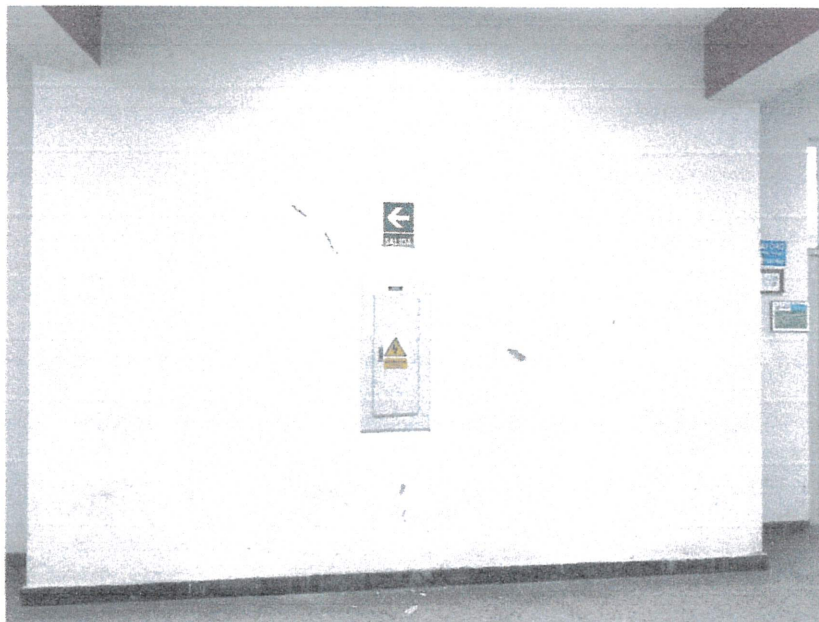
Foto 11: Presencia de fisura diagonal en muro de albañilería por posible instalación de tuberías eléctricas.

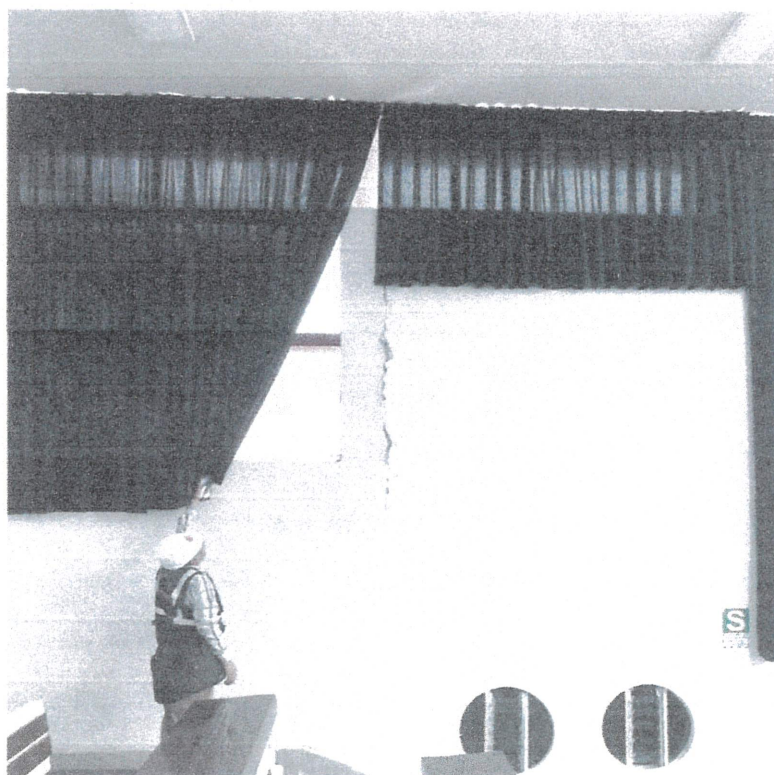
Foto 09: Presencia de fisuras verticales en los muros de albañilería

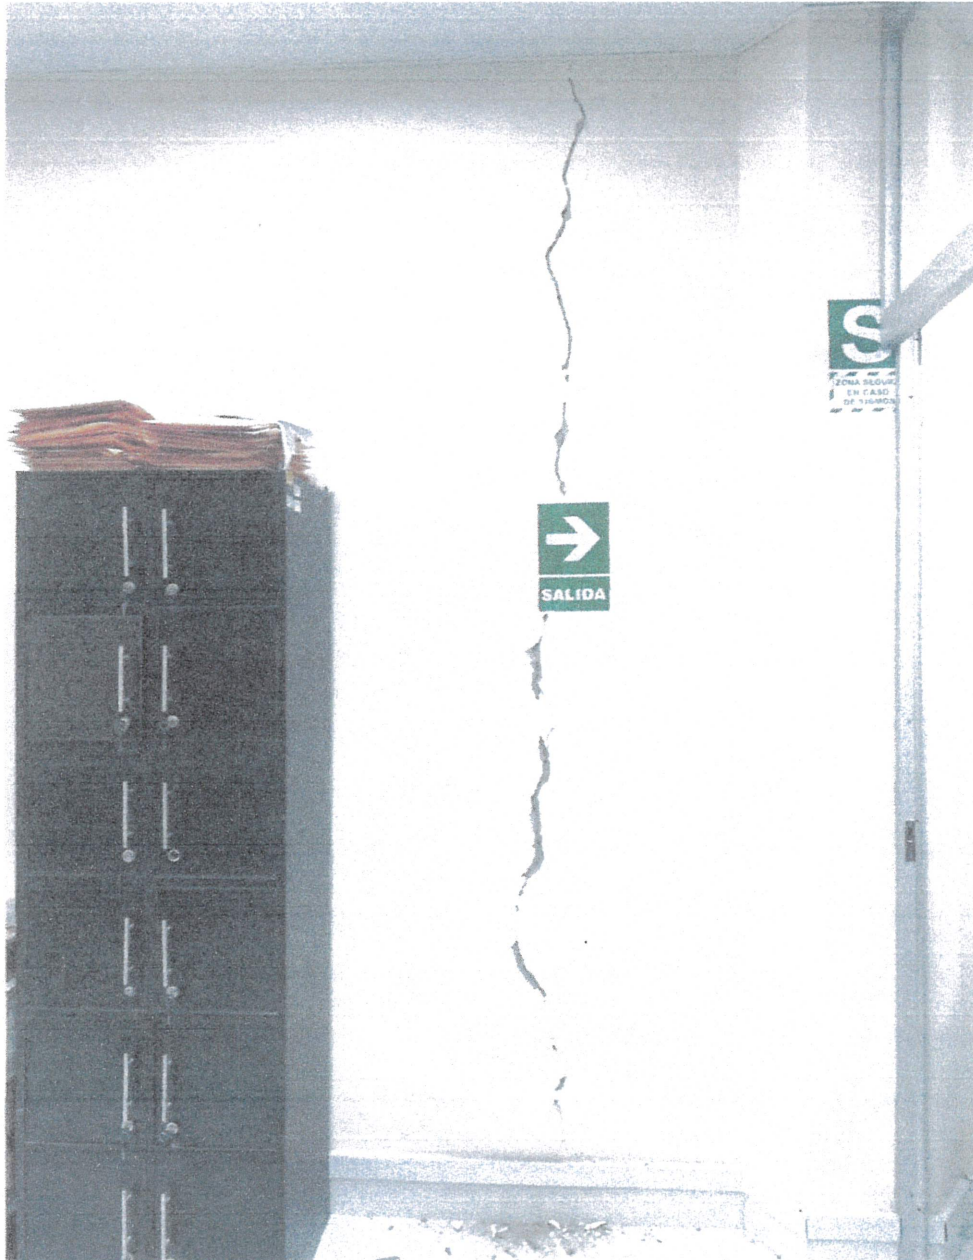
Foto 10: Presencia de grieta verticales en el muro de albañilería por posible instalación de tubería posterior a la ejecución del muro.

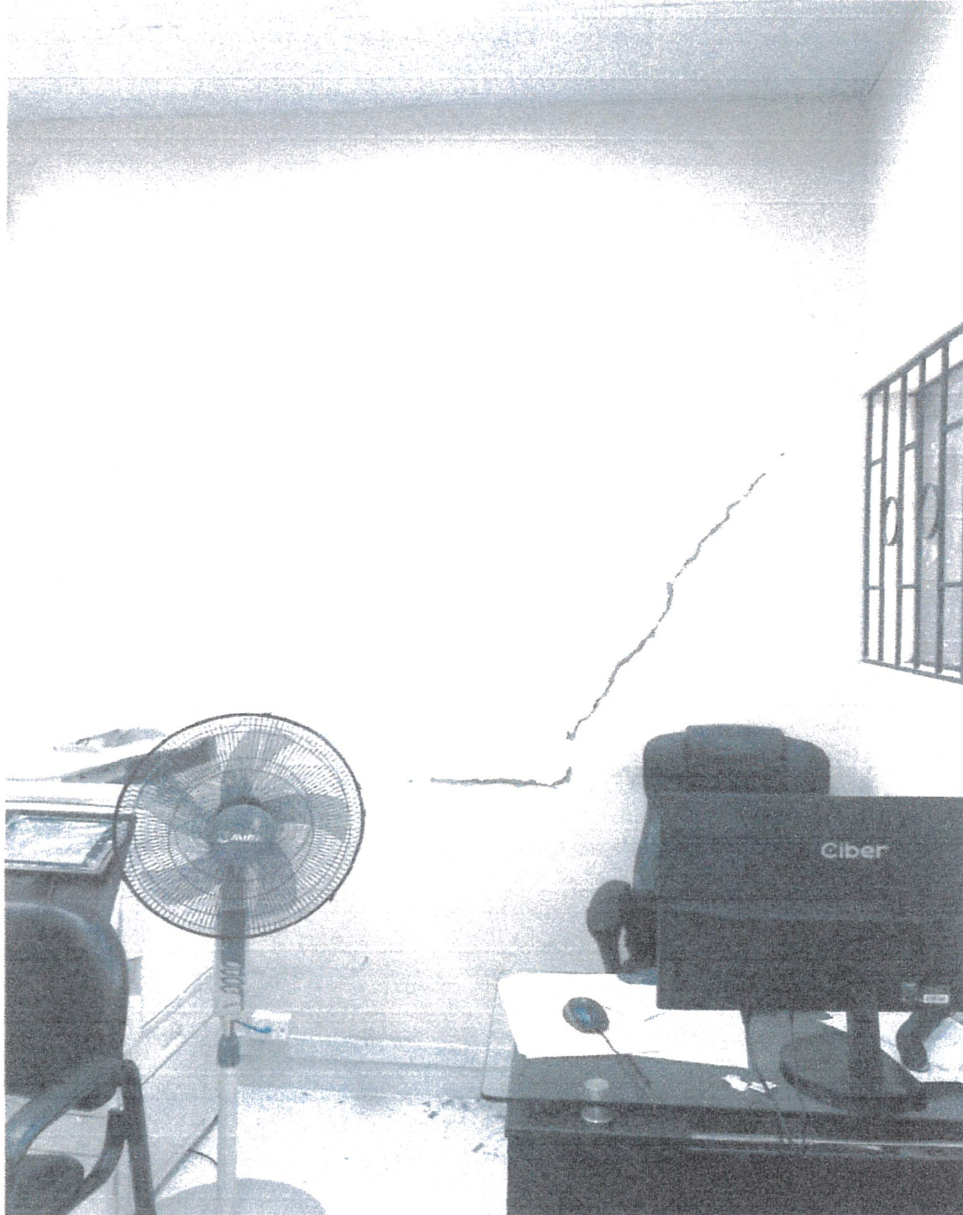
Foto 11: Presencia de fallas en los muros de albañilería por junta fría con lavaderos en la parte posterior del muro combinada con falla diagonal por la fuerza del sismo en sentido principal del eje del muro.

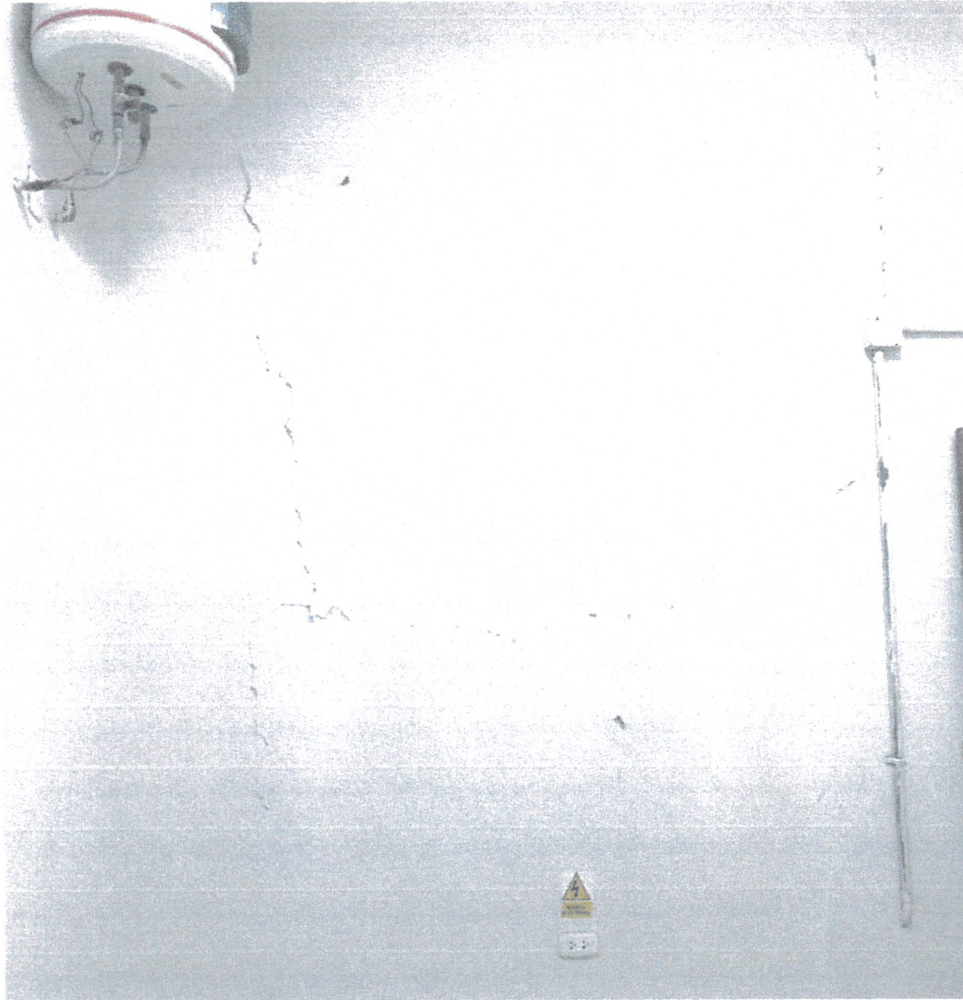
Foto 12: Presencia de fallas en los muros de albañilería por posible instalación de tubería eléctrica para alimentación de la terma

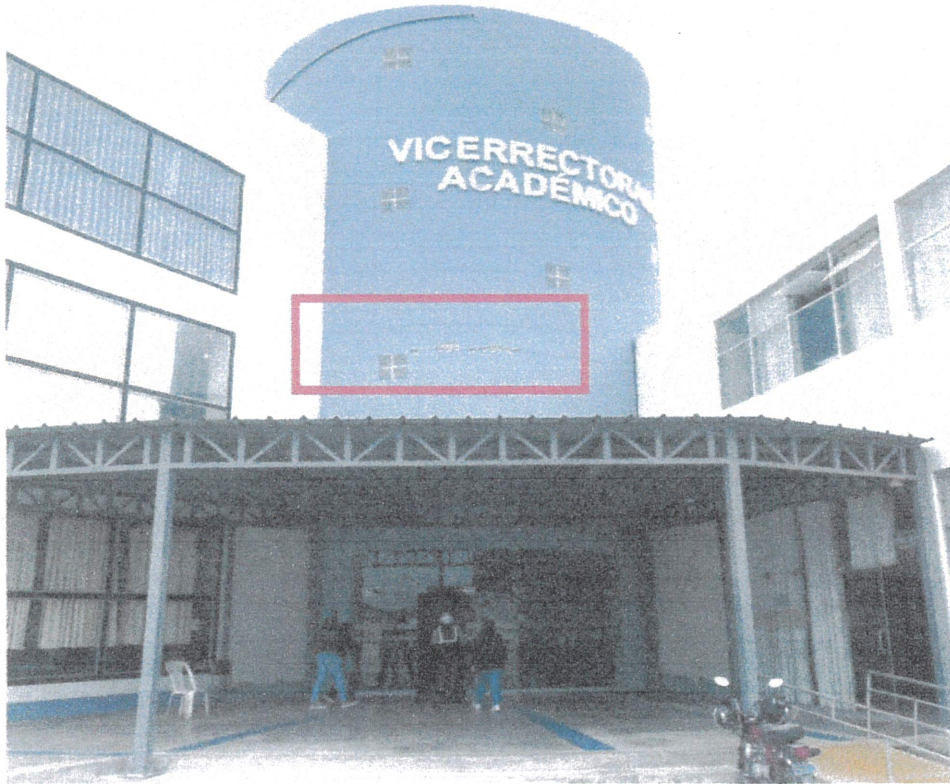
Foto 13: Presencia de grietas horizontales en la junta fría de muro con viga principal en el frontis del vicerrectorado académico.

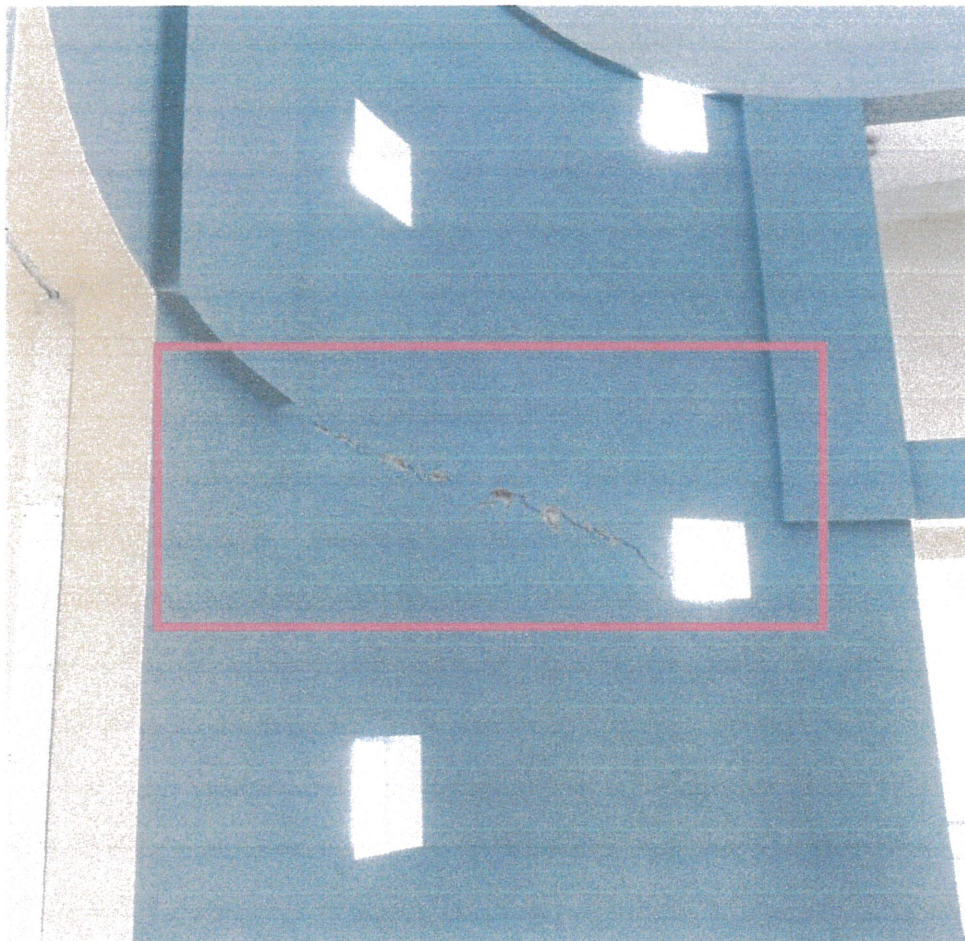
Foto 14: Presencia de grietas horizontales en la junta fría de muro con viga principal en el frontis del vicerrectorado académico vista en la parte posterior de la vista anterior.

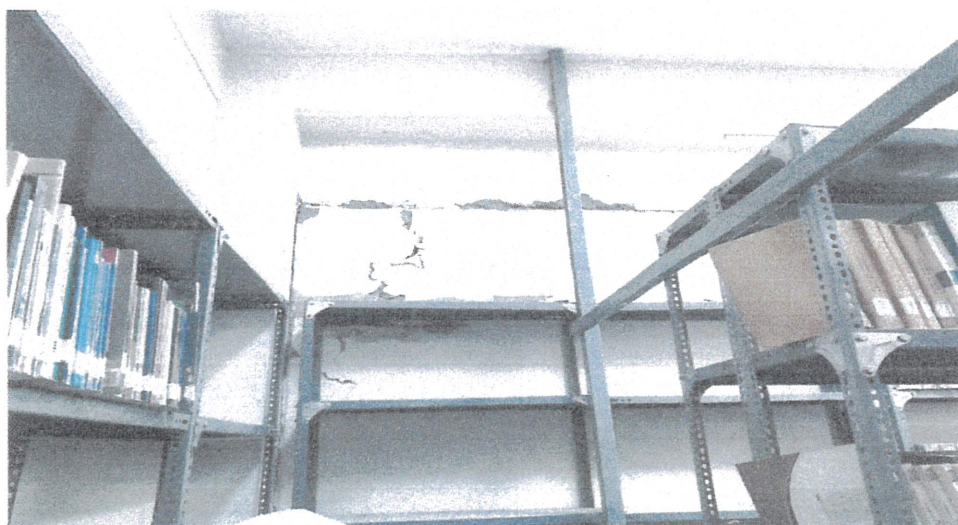
Foto 15: Presencia de fallas en junta fría entre el muro de albañilería y viga principal en la biblioteca central.

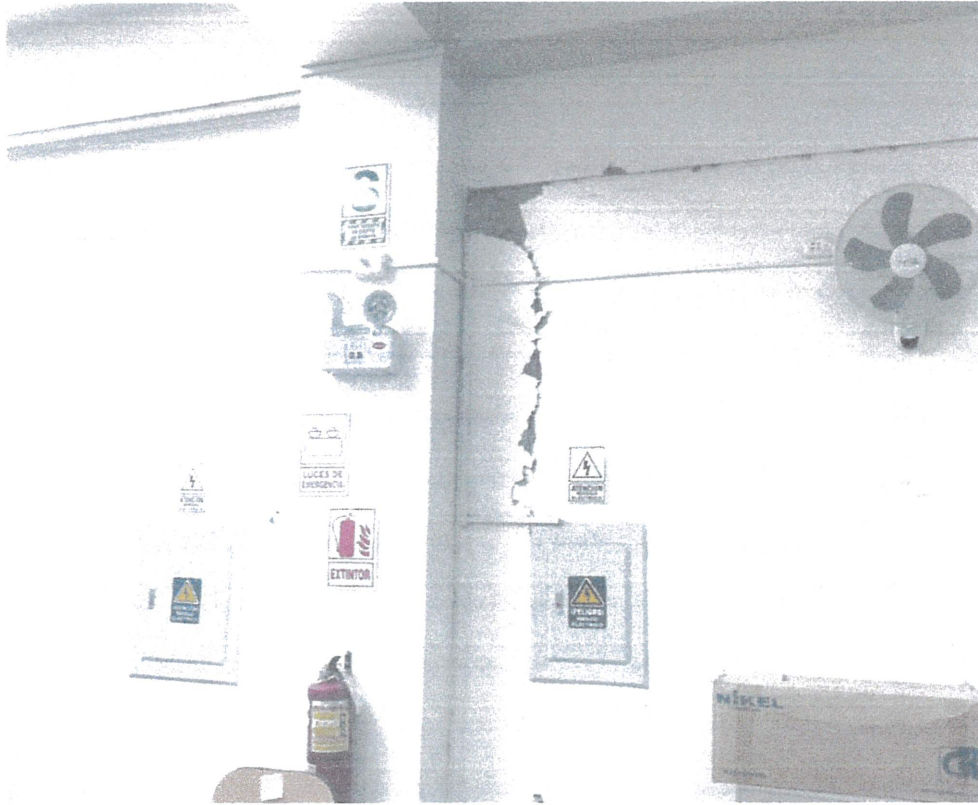
Foto 16: Presencia de fallas en junta fría entre el muro de albañilería y viga principal en la biblioteca central y posible fuerza vertical del sismo.

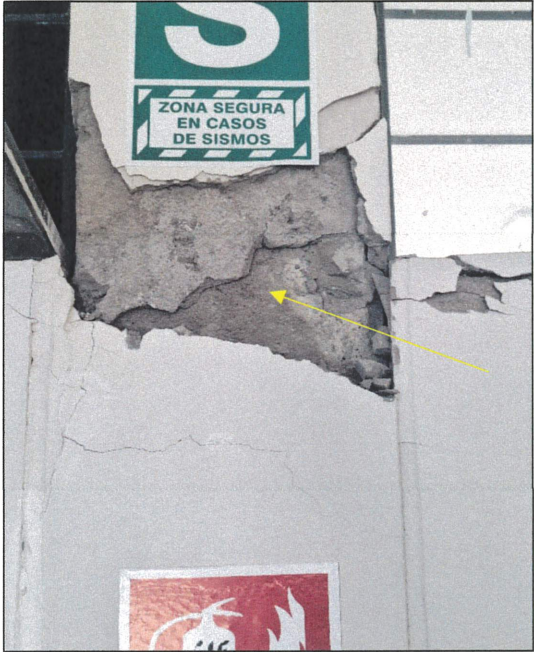
<p>FALLA POR COLUMNA CORTA</p>

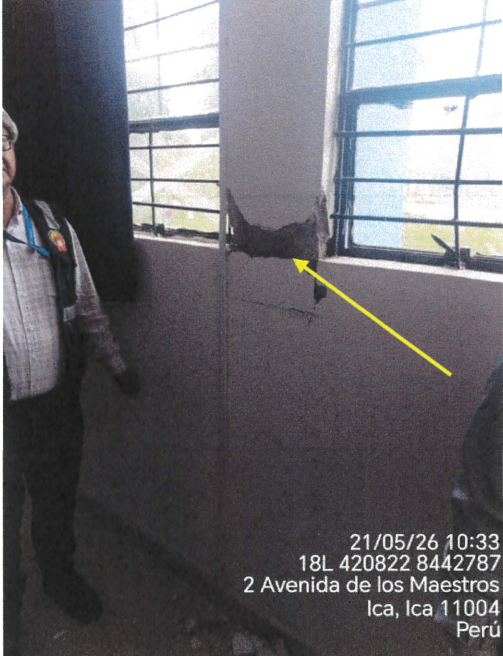
<p>21/05/26 10:33 18L 420822 8442787 2 Avenida de los Maestros Ica, Ica 11004 Perú</p>	<p>Falla por columna corta entre muro y columna en ambiente de primer nivel</p>

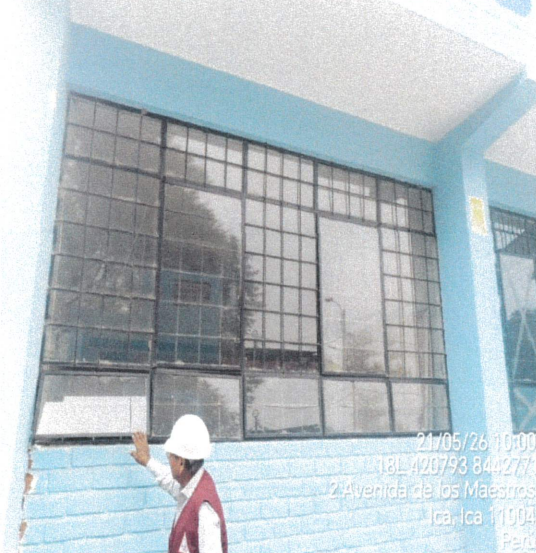
<p>21/05/26 10:00 181 420793 844277 2 Avenida de los Maestros Ica-Ica 1904 Perú</p>	<p>Evidencia de aplastamiento de ventanas por asentamiento, marcos de vidrio con descuadres</p>

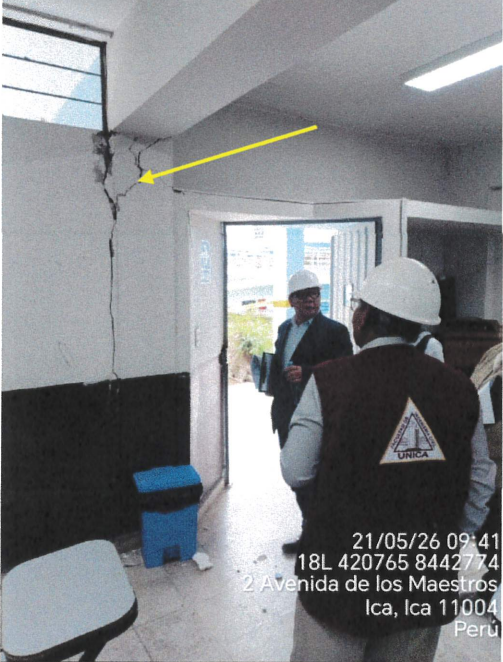
<p>21/05/26 09:41 18L 420765 8442774 2 Avenida de los Maestros Ica, Ica 11004 Perú</p>	<p>Evidencia de falla en estructura por columna corta entre muro y columna; así mismo falla en junta de dilatación entre muro - columna</p>

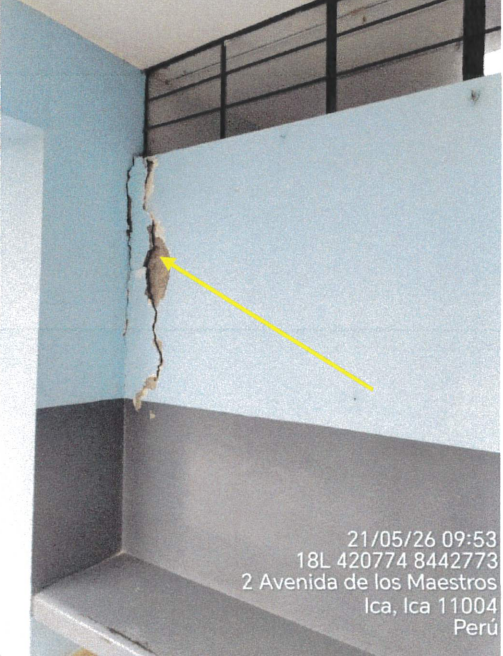
<p>21/05/26 09:53 18L 420774 8442773 2 Avenida de los Maestros Ica, Ica 11004 Perú</p>	<p>Falla en junta de dilatación entre muro – columna / desprendimiento de recubrimiento en tarrajeo</p>

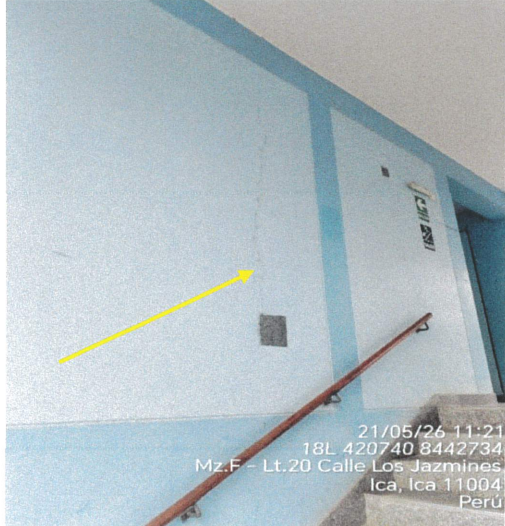
<p>21/05/26 11:21 18L 420740 8442734 Mz.F - Lt.20 Calle Los Jazmines Ica, Ica 11004 Perú</p>	<p>Evidencia de fisuramiento vertical en muros, sin afectar la estructura principal</p>

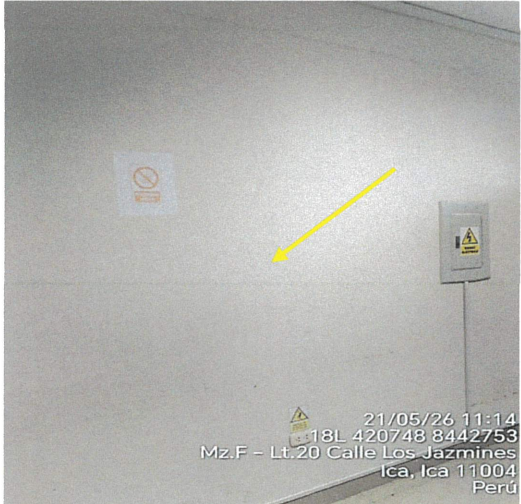
<p>21/05/26 11:14 18L 420748 8442753 Mz.F - Lt.20 Calle Los Jazmines Ica, Ica 11004 Perú</p>	<p>Evidencia de fisuramiento vertical en muros, sin afectar la estructura principal</p>
	<p>Evidencia de fisuramiento vertical en muros, sin afectar la estructura principal</p>

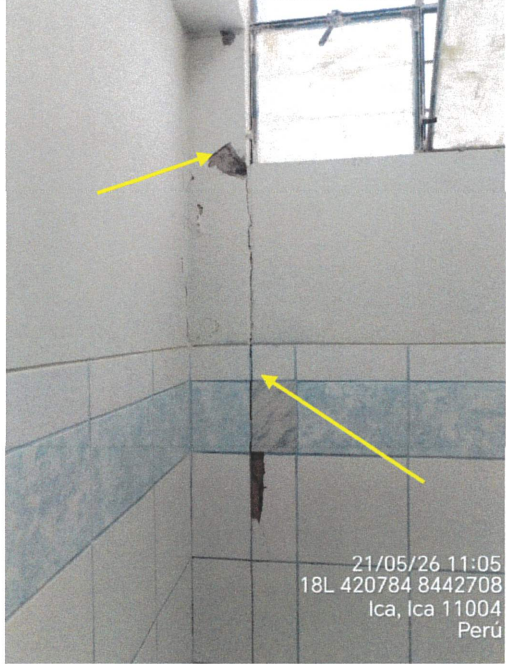
<p>21/05/26 11:05 18L 420784 8442708 Ica, Ica 11004 Perú</p>	<p>Falla por columna corta en encuentro entre muro-columna; así mismo falla en la junta de dilatación entre los mismos elementos</p>

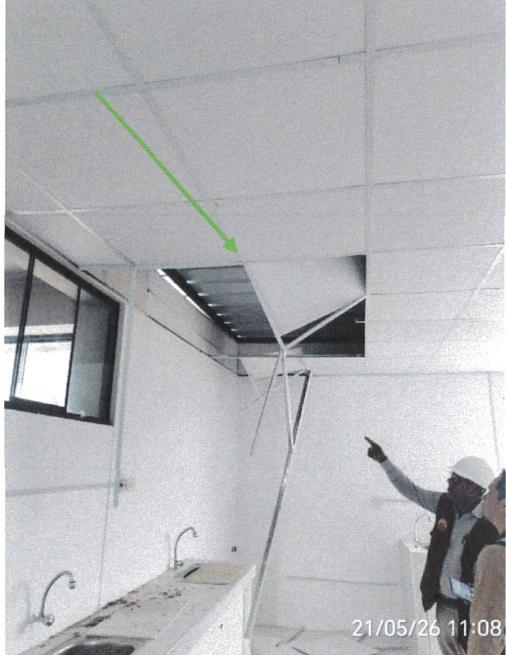
<p>21/05/26 11:08</p>	<p>Colapso parcial de falso cieloraso de baldosas en ambientes destinado a laboratorio</p>

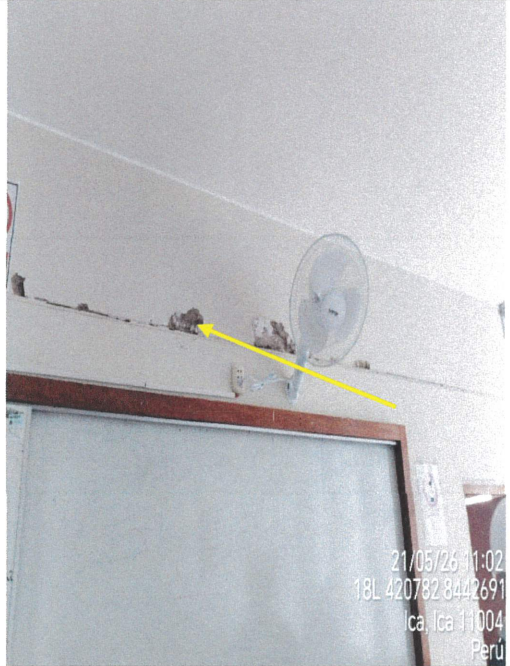
<p>21/05/26 11:02 18L 420782 8442691 Ica, Ica 11004 Perú</p>	<p>Desprendimiento de tarrajeo entre la junta de dilatación de viga y muro</p>

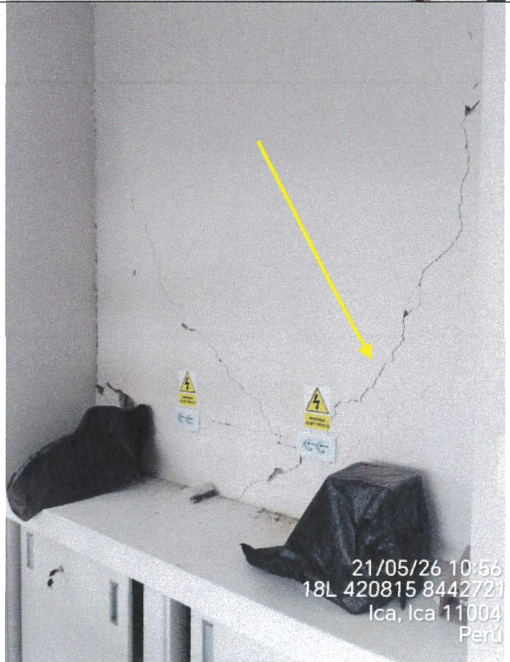
<p>21/05/26 10:56 18L 420815 8442721 Ica, Ica 11004 Perú</p>	<p>Falla por corte en muro de primer nivel en ambientes de laboratorio, requiere evaluación y demolición de ser el caso</p>

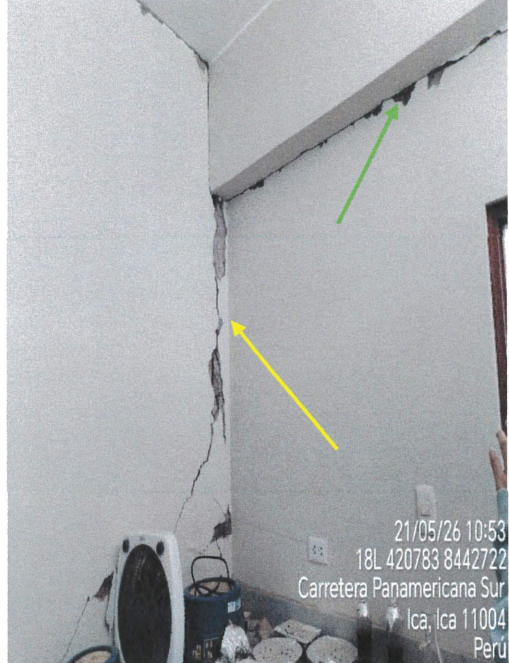
<p>Falla de junta de dilatación entre muro-columna y dilatación entre muro-viga</p>

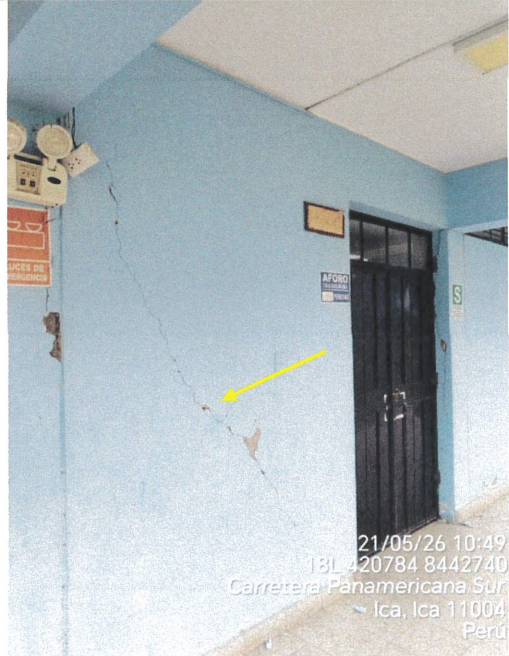
<p>Falla por corte en muro de fachada exterior principal del bloque pabellón "D"</p>

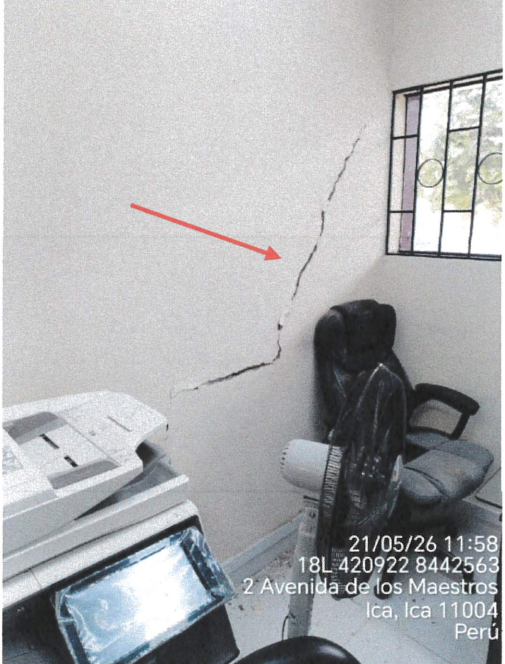
<p>21/05/26 11:58 18L 420922 8442563 2 Avenida de los Maestros Ica, Ica 11004 Perú</p>	<p>Falla por corte en muro de albañilería – primer nivel ambiente administrativo / biblioteca</p>

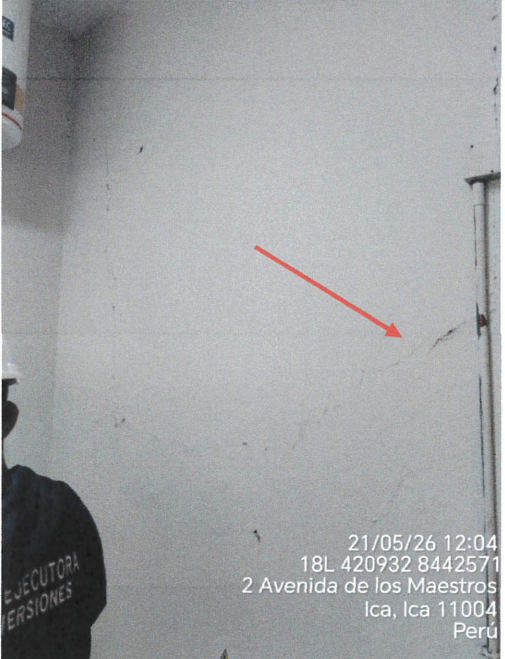
<p>21/05/26 12:04 18L 420932 8442571 2 Avenida de los Maestros Ica, Ica 11004 Perú</p>	<p>Falla por corte en muro de albañilería – primer nivel ambiente administrativo / biblioteca</p>

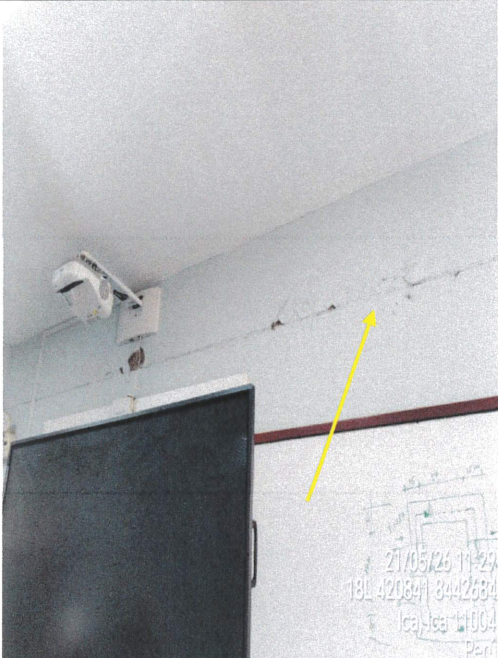
Desprendimiento de tarrajeo entre la dilatación de viga de la estructura principal y muros de albañilería

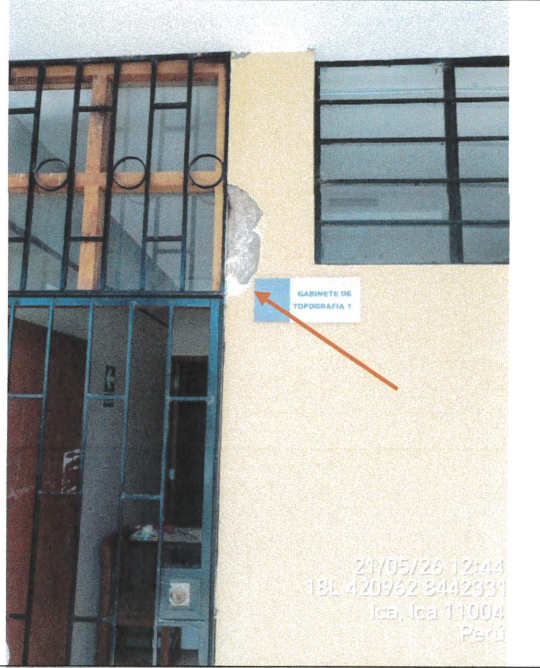
<p>Desprendimiento de Tarrajeo en parte de fachada segundo nivel de pabellón de laboratorio</p>

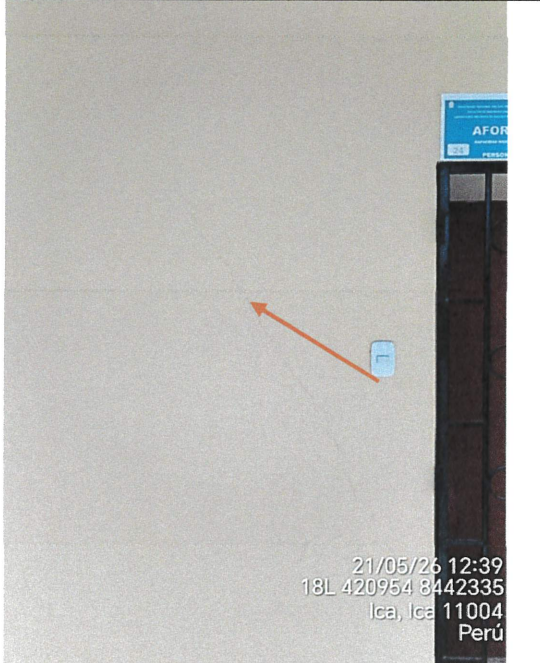
<p>Falla transversal por corte en muro de tabiquería, sin afectación a la estructura principal</p>
