RESOLUCIÓN RECTORAL N° 1064-R-UNICA-2026

UNIVERSIDAD NACIONAL "SAN LUIS GONZAGA"
COMISION DE EVALUACION DE DAÑOS POST-SISMO
DE FECHA 19 DE MAYO DEL 2026
Resolución Rectoral N°969-R-UNICA-2026

INFORME DE INSPECCIÓN OCULAR DE DAÑOS A EDIFICACIONES DE LA UNIVERSIDAD NACIONAL SAN LUIS GONZAGA DE ICA.

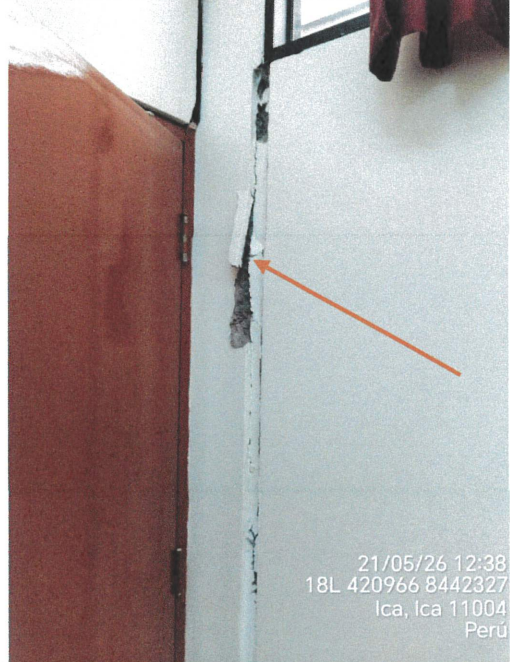
<p>21/05/26 12:38 18L 420966 8442327 Ica, Ica 11004 Perú</p>	<p>Desprendimiento de tarrajeo por falla en dilatación entre muro – columna</p>

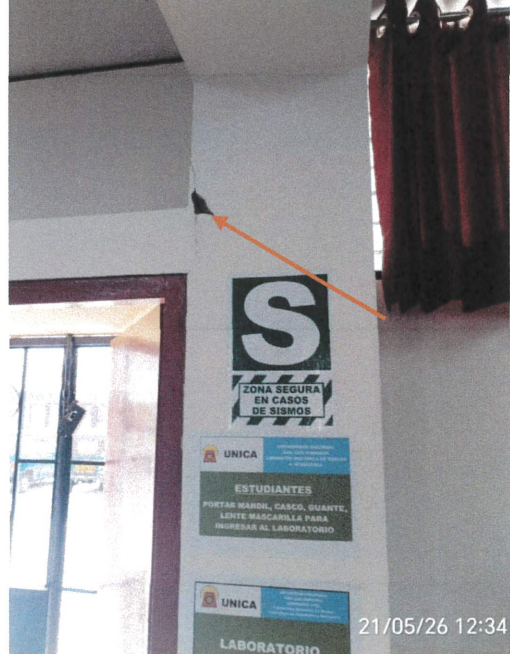
<p>21/05/26 12:34</p>	<p>Falla entre unión de losa superior de vano de puerta y columna principal de la estructura, se requiere aislar dicho empalme con dilatacion</p>
