RESOLUCIÓN RECTORAL N° 1064-R-UNICA-2026

UNIVERSIDAD NACIONAL "SAN LUIS GONZAGA"
COMISION DE EVALUACION DE DAÑOS POST-SISMO
DE FECHA 19 DE MAYO DEL 2026
Resolución Rectoral N°969-R-UNICA-2026

INFORME DE INSPECCIÓN OCULAR DE DAÑOS A EDIFICACIONES DE LA UNIVERSIDAD NACIONAL SAN LUIS GONZAGA DE ICA.

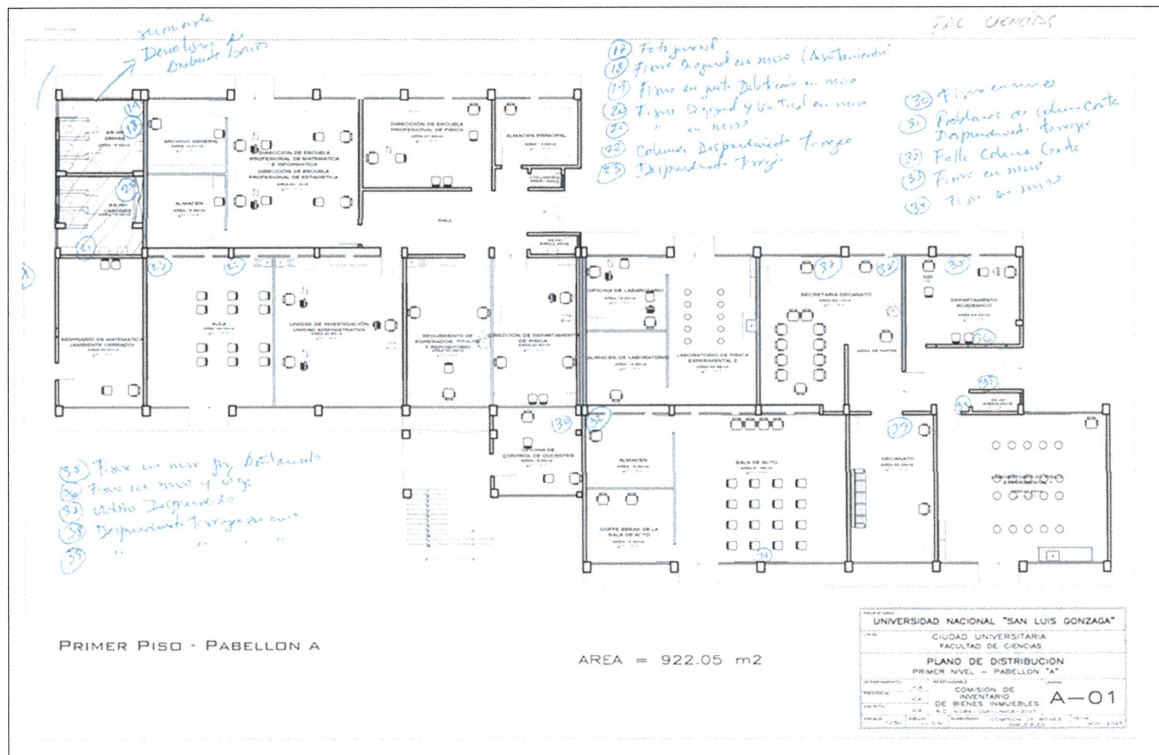
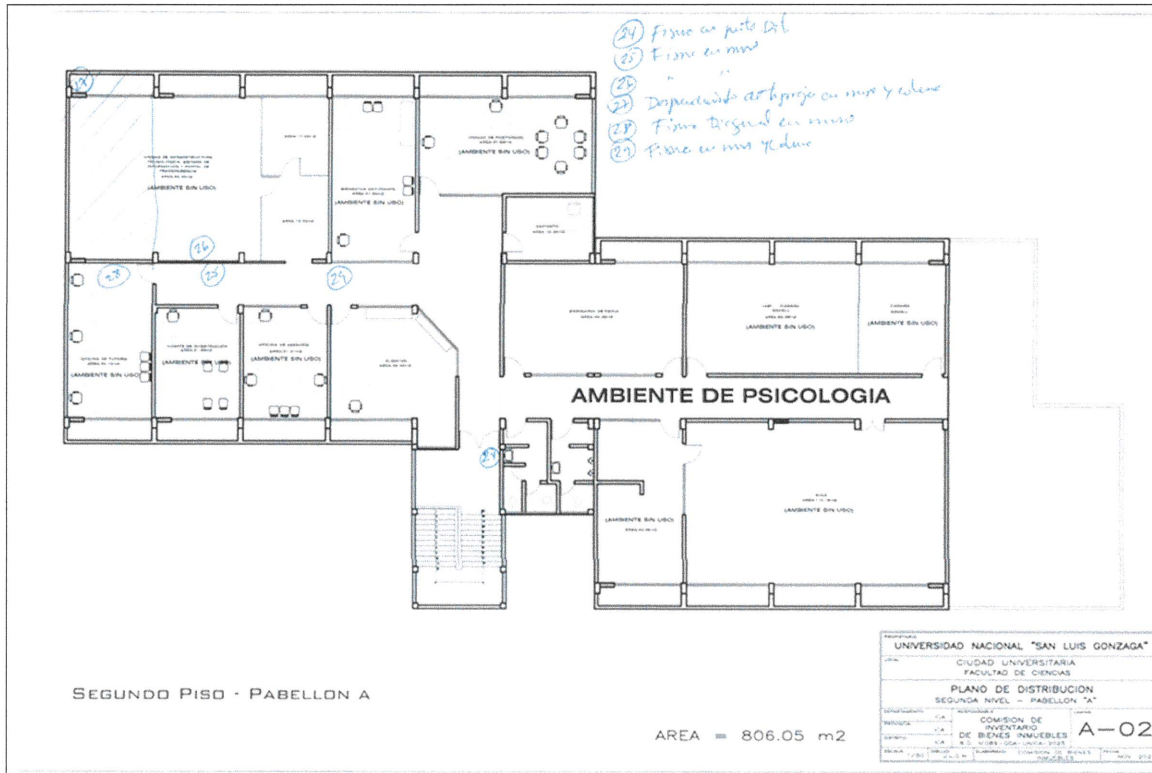
K. CROQUIS Y UBICACIÓN DE DAÑOS

1. De la evaluación postsísmica realizada al Pabellón "A" de la Facultad de Ciencias de la Universidad Nacional San Luis Gonzaga, se identificaron daños estructurales severos en elementos principales resistentes, principalmente en columnas y muros de tabiquería, evidenciándose grietas diagonales, desprendimiento de recubrimiento, aplastamiento localizado del concreto y presencia de falla de columna corta, comprometiendo la estabilidad estructural de la edificación.

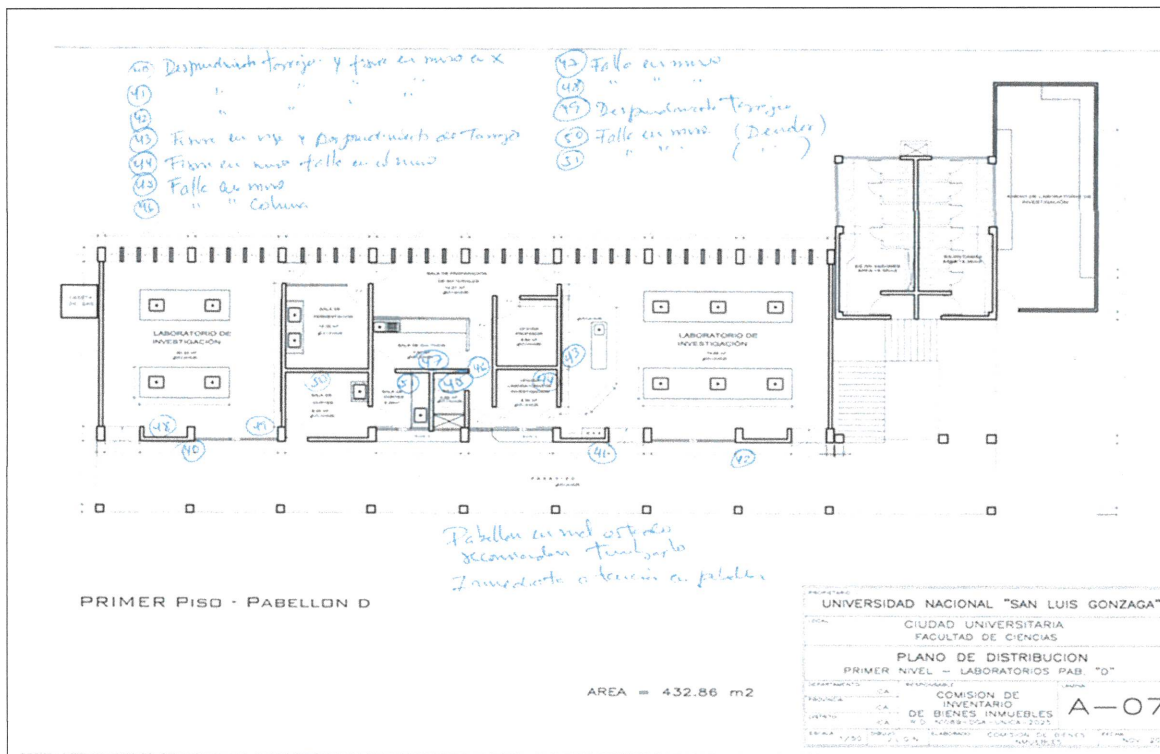
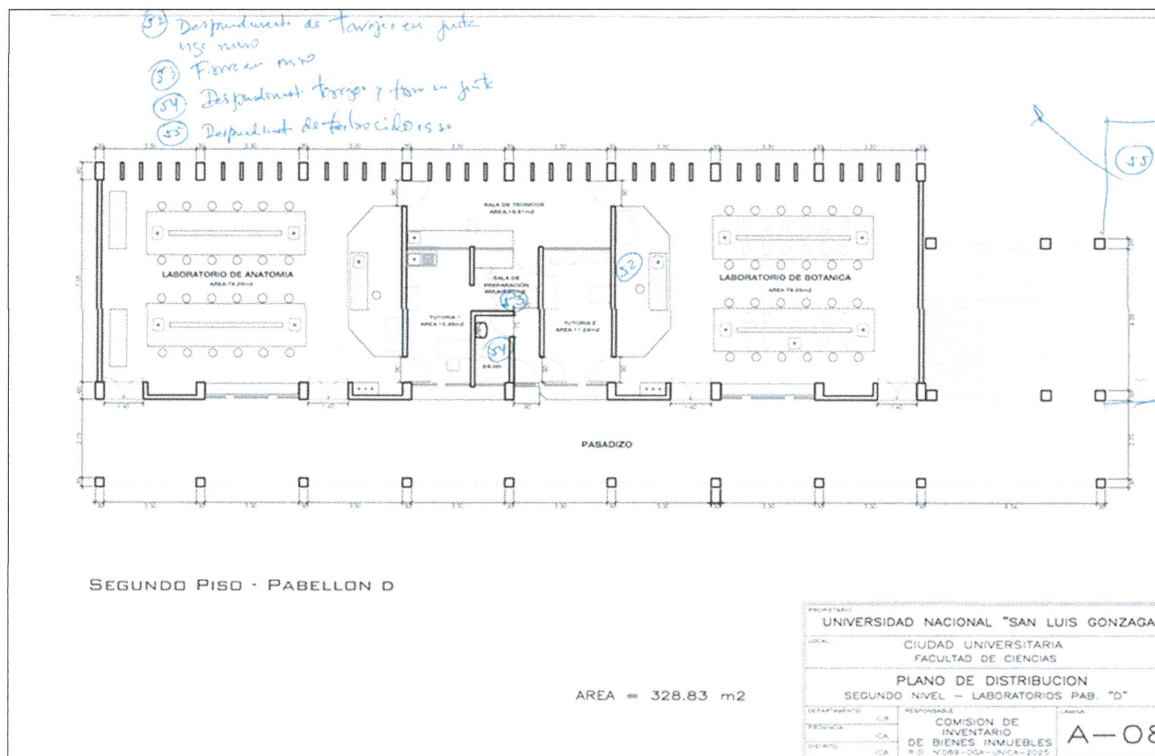
K. CROQUIS Y UBICACIÓN DE DAÑOS

1. De la evaluación postsísmica realizada al Pabellón "D" de la Facultad de Ciencias de la Universidad Nacional San Luis Gonzaga, se identificaron daños estructurales severos localizados principalmente en columnas y muros de albañilería, evidenciándose presencia de grietas, desprendimiento de recubrimiento, fallas por columna corta y daños en juntas de dilatación, comprometiendo la seguridad estructural de determinados sectores de la edificación.
